硬い泥岩（粘板岩）・混在岩の地すべり・変形

函館市戸井町瀬多来（山根地先）

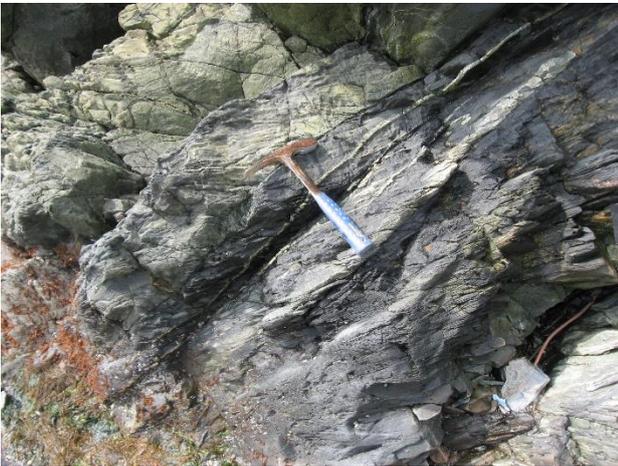
調査地は、主として泥岩(粘板岩)及び混在岩から構成される（図-1）。

図-1 海側に傾斜した戸井コンプレックス。粘板岩・混在岩などからなる。

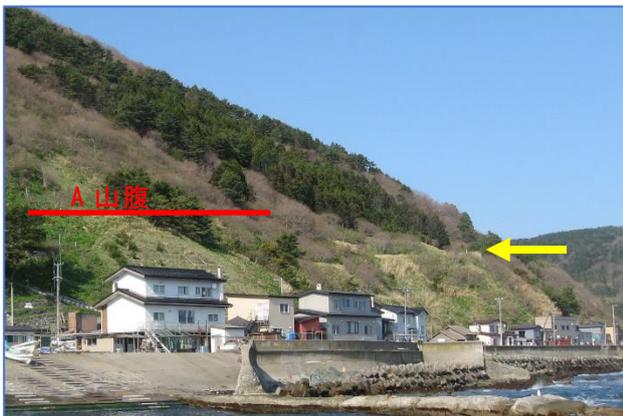
図-2 1995年に地すべりが発生したA山腹（赤線の範囲）。背後の斜面に亀裂が確認された。黄色の矢印にはわずかな段丘面（mT5e相当）が見られる。

当該斜面では流れ盤にあたる海側（A山腹）で地すべり災害の実例があり、また、弁才B地区（受け盤側）などで地すべり性変動の疑いがある変状があることがわかった。

1995年戸井周辺を中心とする豪雨災害で、A山腹は地すべりが発生して国道278号に押し出し、通行止めになる事態となった。アンカー工・現場吹付法砕工の対策が行われた（写真2；国道管轄）。

当該斜面で、硬岩の斜面変動が発生する特別な条件として、岩盤の変質が関係しているらしいこともわかった。調査地は全域に亘って鉍化変質をこうむっており、随所に粘土化・珪化もしくは黄鉄鉍の鉍染が認められるが、粘板岩は風化・変質が軽微なのに対し、混在岩は、風化・変質による岩盤の劣化が著しい。粘板岩と混在岩

の境界付近には, 破碎帯が認められ, 変状域は, この周辺に集中して分布する傾向にある.

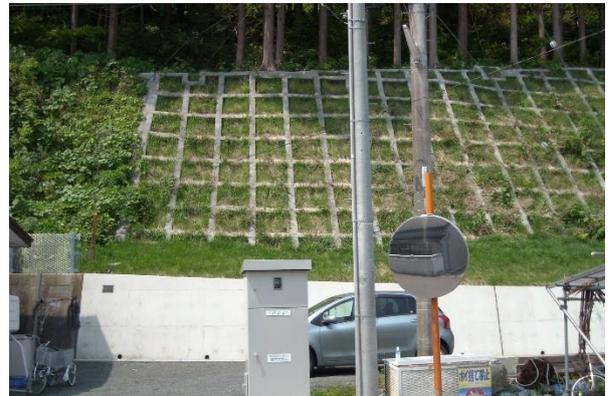
2007年の調査によって、A山腹以外にも、土留工の傾倒やずれなどを伴う地すべり・斜面変動が各所で進行していることが判明した。渡島総合振興局林務課により、現場吹付法砕工・アンカー工・土留工などの対策が実施された（図-3）。

図-3 アンカー付き現場吹付法砕工（B地区）。
