土石流フロントと運ばれた巨石

石狩市浜益区千代志別川

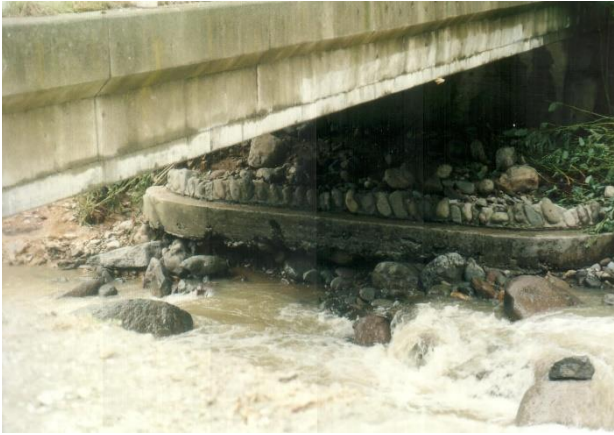
図-1 土石流により破壊された国道の橋台。通行ができなくなった。1999年7月撮影。

本溪流では、1981年8月4日と1999年7月29日に土砂災害が発生している。1999年災害直後の写真（図-1、図-2）と現地踏査から、溪床堆積物の形状と構造は、土石流堆積物のそれと同じであることが判明し、この災害は土石流だと判断された。

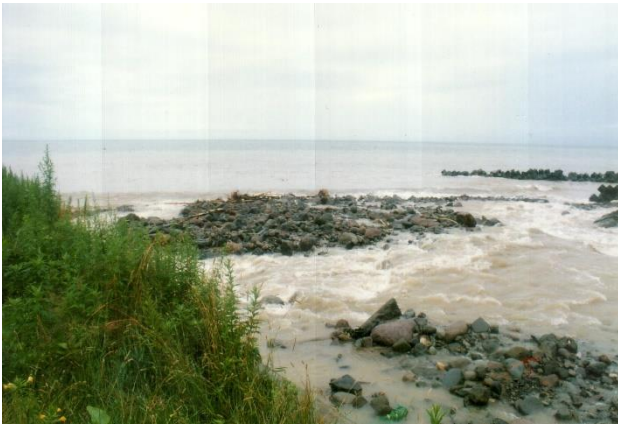
図-2 海に流出し、漁港を埋積した土石流堆。1999年7月撮影。

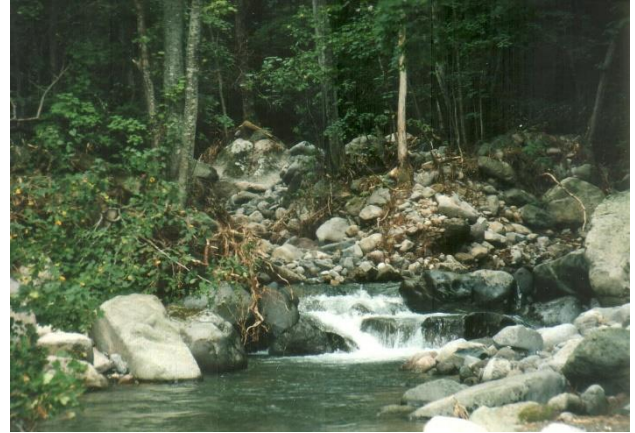
図-3 既設の床固工を埋積した土石流堆積物。1999年7月撮影。

千代志別川の治山事業は、国道231号が札幌から留萌まで開通したこともあり、この災害を契機に治山事業（治山ダムなど）が積極的に進められた。しかし、1999年の土石流災害により、既設のダムが土石流堆積物に埋積されるなど施

設が機能しなくなるとともに、既設だけでは対策が不十分であることが明らかになった（図-3）。

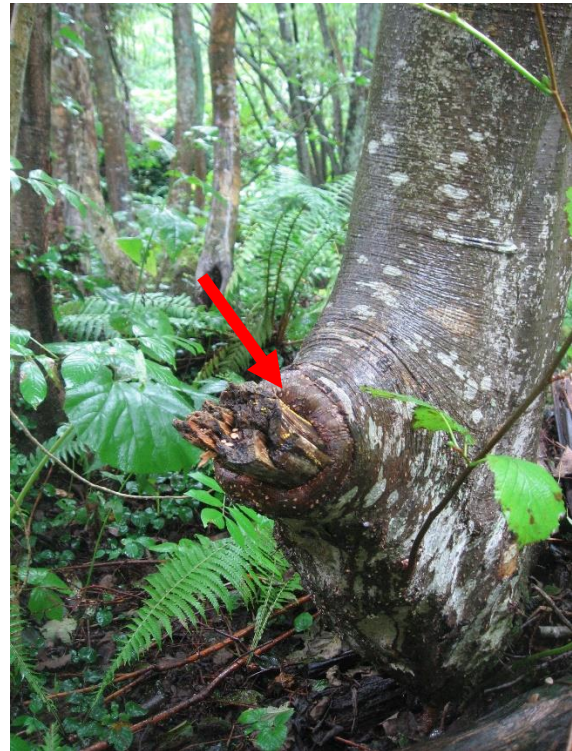
図-4 土石流により損傷した樹木の傷跡に形成された巻き込み。巻き込みの年輪から土石流の流下年が特定できた。2007年撮影。

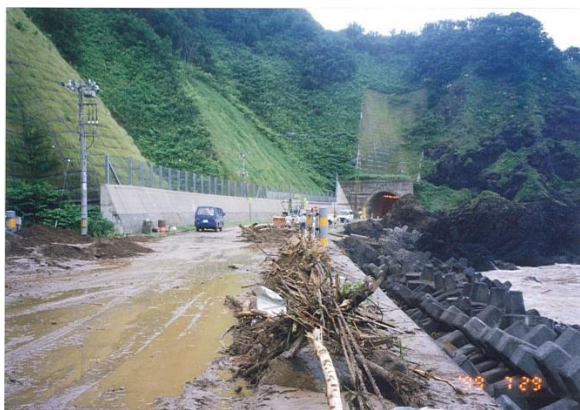
図-6 北に隣接する丸平の沢の土石流災害状況
千代志別川の土石流と同日に発生した。

千代志別川の源頭部は雄冬山にあり、北の丸平川と稜線で堺されている。丸平川（丸平の沢）でも 1999 年の同日に土石流が発生し国道が寸断された。これも上流の地すべり末端が滑動して岩層なだれ発生し、下流ではこれが土石流に移化したことが分かっている（図-6、図-7）。

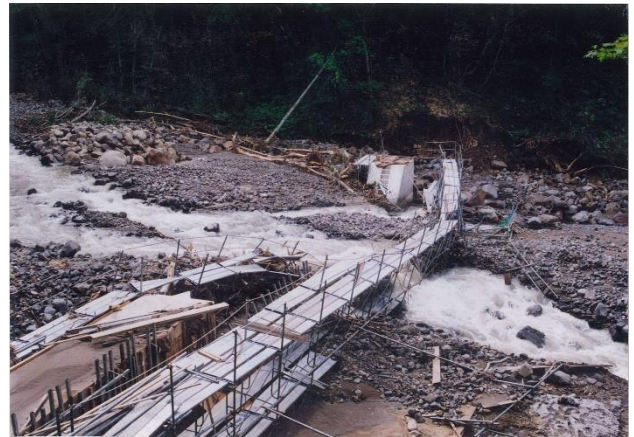
図-7 丸平の沢で施工中の No.6 床固工が破壊された状況。1999 年 7 月 29 日撮影。

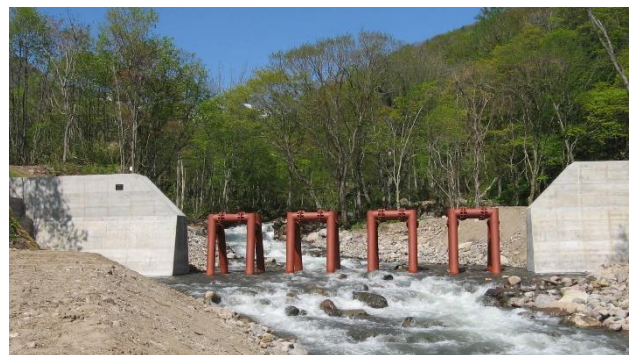
図-8 土石流対策を目的にしたスリットダム。

これらの調査を基に、土石流対策のスリットダムをはじめとする治山ダムが建設された。

また、既設のダムには魚道が設置されていたが、新設の床固工にも魚道が設置された（図-8、図-9）。

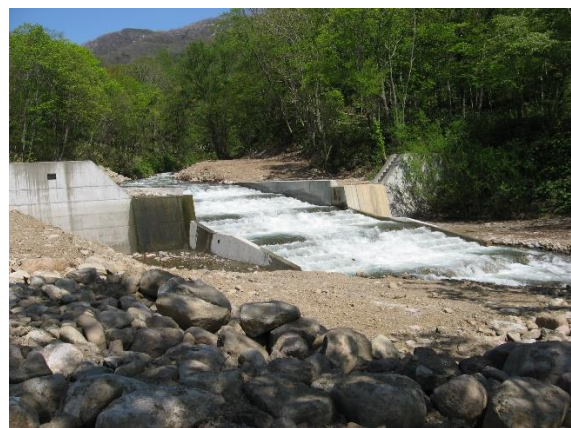
図-9 既設の床固工に設置された魚道。
