## 北海道胆振東部地震で発生した日高幌内川岩盤地すべり

### 厚真町幌内

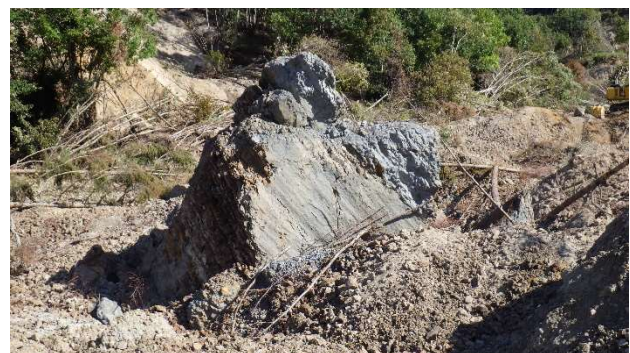
図-4 地すべり右下流に多数分布する三角形のブロック。

図-4 に右下流域で岩屑なだれ堆積物の流れ山と考えられる三角形のブロックと、周辺を取り巻く軟質で雑多な混合物＝基質相と思われるものが分布している。

三角形のブロックは移動体が引き伸ばされたときに形成される。

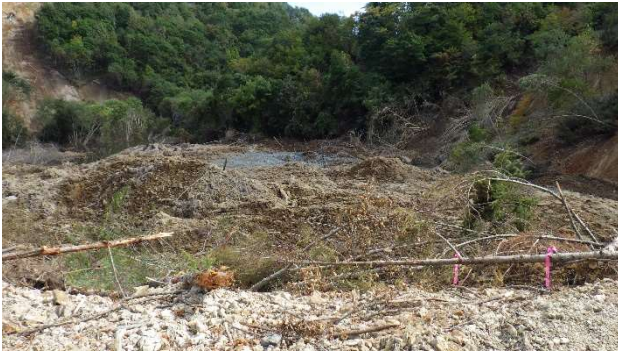
図-5 地すべり左下流に多数分布する流れ山.

また、左下流域にも流れ山が認められる（図-5）。

こうしたことから、この運動過程で発生源の岩体が分裂しながら低角度で流走したことが分かる。

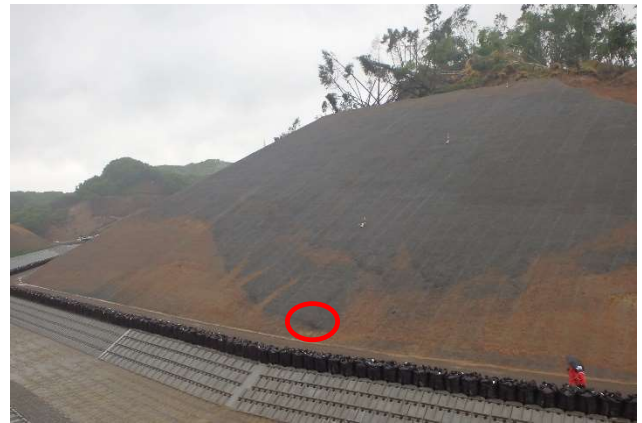
図-7 すべり層中に角礫が観察された日高幌内川地すべり移動体末端の仮排水路右岸法面露頭）．赤の円は図-6 の露頭位置．

一方で，地すべり末端で放水路開削によりできた法面の露頭では，上の岩体が褶曲してでき

た亀裂（数m以上の長さ）に流動した土が注入しているのが観察される（図-7）．

流動相の中には，円礫の他，角礫ないし亜角礫が認められ（た図-7，図-8）．これも流動を示すと考えられる．

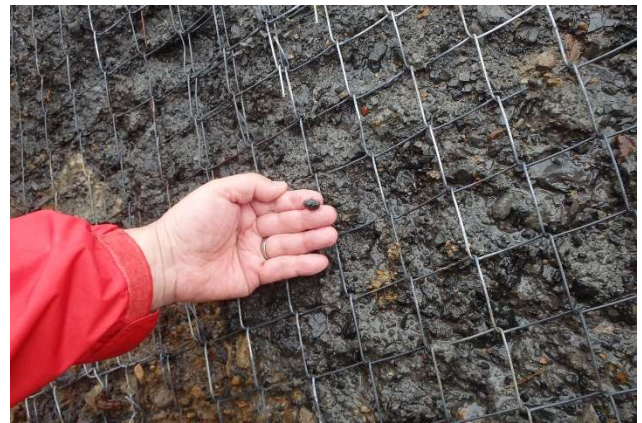
図-8 すべり層中の角礫・亜角礫（網の中）と地すべりで研磨された円礫（手の上）．図-3 の赤○箇所近接撮影．
